## TECHNISCH- WISSENSCHAFTLICHES KOMITEE

Halbjahresbericht  
Juli – Dezember 2024

## COMITATO TECNICO SCIENTIFICO

Relazione semestrale  
luglio - dicembre 2024

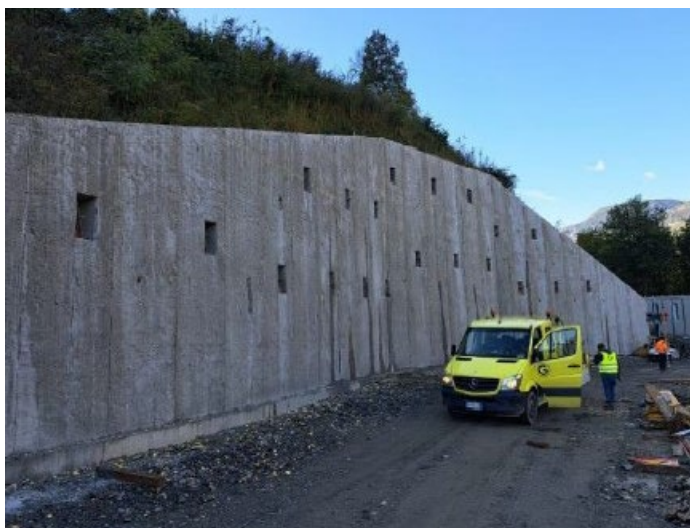
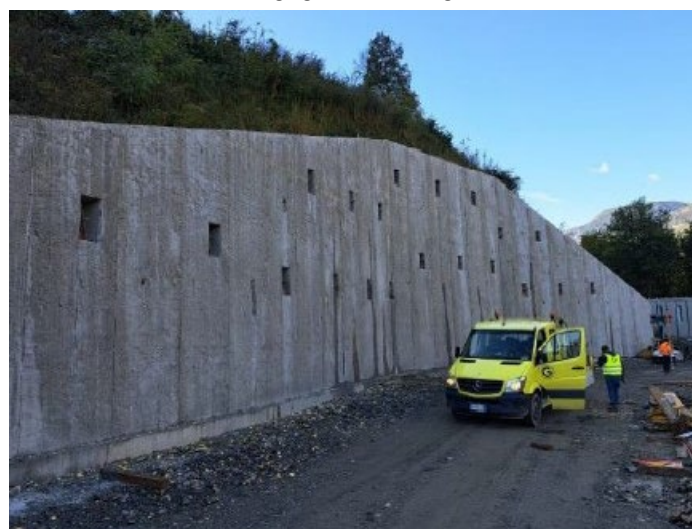
Figura 1 NV072- Viabilità di accesso alla Finestra costruttiva

Nel periodo di riferimento della presente relazione che si estende da luglio a dicembre 2024, con riferimento alle opere di Parte A, nel mese di ottobre sono stati ultimati i lavori relativi alla viabilità di accesso alla finestra costruttiva di Chiusa. Alcune attività di finitura di Parte A, quali parte delle pavimentazioni e parte dell’idraulica finale della NV72 e quota parte delle installazioni del monitoraggio strutturale interferenti con le opere di consolidamento di Parte B, saranno realizzate di pari passo all’avanzamento dei lavori di Parte B. I lavori di Parte A afferenti alle finestre costruttive di Forch e Funes sono invece stati ultimati nel 2023, come riportato nella precedente relazione semestrale Lug-Dic 2023.

Im Berichtszeitraum, der sich von Juli bis Dezember 2024 erstreckt, wurden in Bezug auf die Arbeiten von Teil A im Oktober diejenigen hinsichtlich der Zufahrtsstraße zum Fensterstollen Klausen fertiggestellt. Einige Abschlussarbeiten von Teil A wie ein Teil der Bodenbeläge und ein Teil der abschließenden Hydraulik NV72 sowie ein Teil der Installationen der strukturellen Überwachung, welche mit den Sicherungsarbeiten von Teil B interferieren, werden gleichzeitig mit dem Fortschritt der Arbeiten von Teil B durchgeführt. Die Arbeiten von Teil A, welche die Zufahrtstunnel Forch und Villnöß betreffen, wurden gemäß den Angaben im vorherigen Halbjahresbericht Juli–Dezember 2023 dagegen 2023 abgeschlossen.

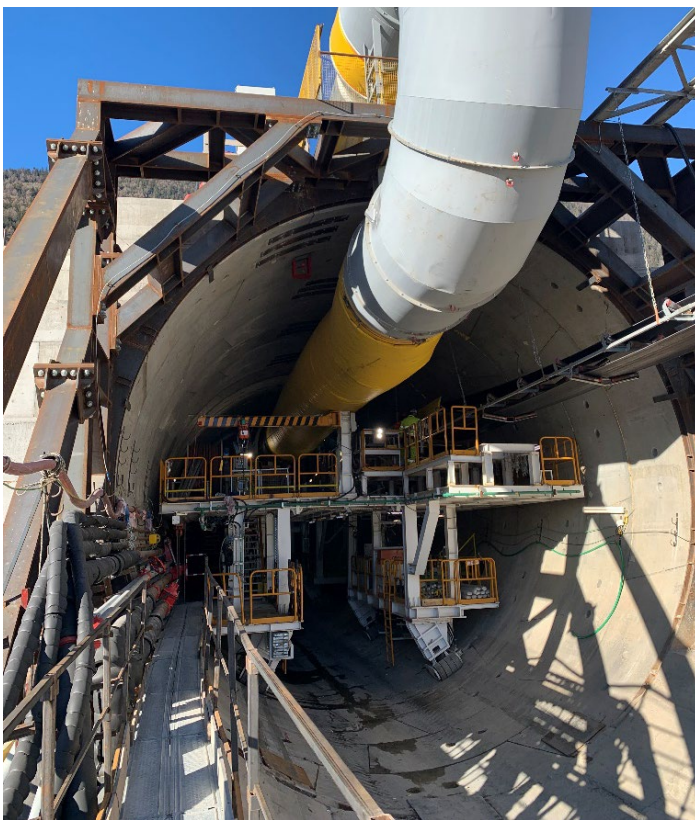
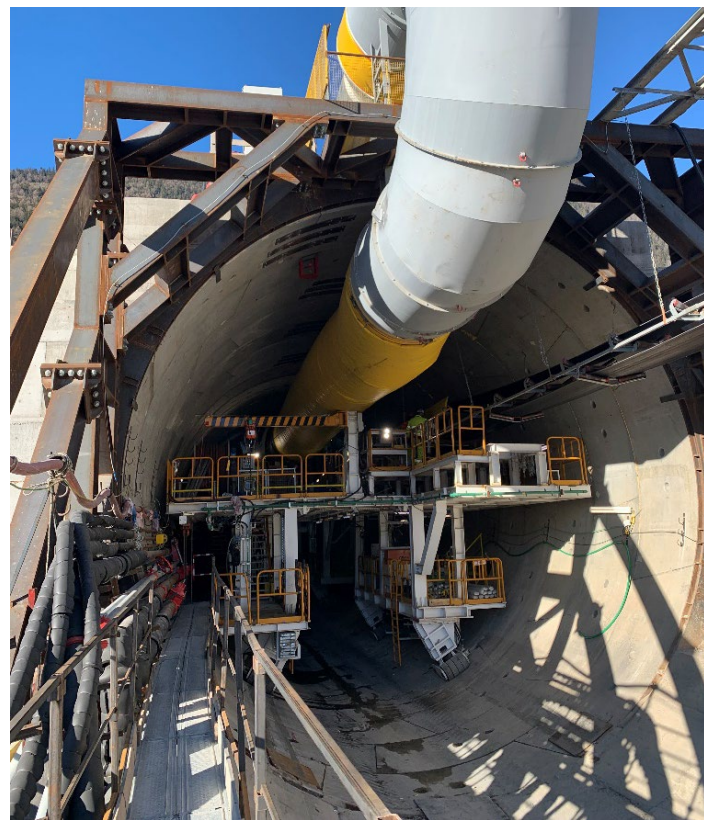
Figura 2 – Scavo della finestra di Forch

Nel periodo di riferimento della presente relazione, è proseguito lo scavo della finestra costruttiva con il sottoattraversamento della statale SS12 avvenuto nel mese di dicembre 2024. A dicembre 2024, l'avanzamento era pari a circa 80 m, corrispondenti a 45 anelli completi.

Im Berichtszeitraum wurde der Ausbruch des Fensterstollens mit der Unterquerung der Staatsstraße SS12, die im Dezember 2024 erfolgte, weitergeführt. Im Dezember 2024 belief sich der Vortrieb auf zirka 80 m, entsprechend 45 vollständigen Ringen.

Die ersten Ausbrucharbeiten betreffen den Zufahrtstunnel Forch. Das Baustellengelände befindet sich in einer Kiesgrube mit Böden, die auf Oberflächenablagerungen aus dem Quartär zurückzuführen ist. Im Mai wurde die Montage der TBM abgeschlossen und mit dem Ausbruch des zirka 1,4 km langen Fensterstollens begonnen.

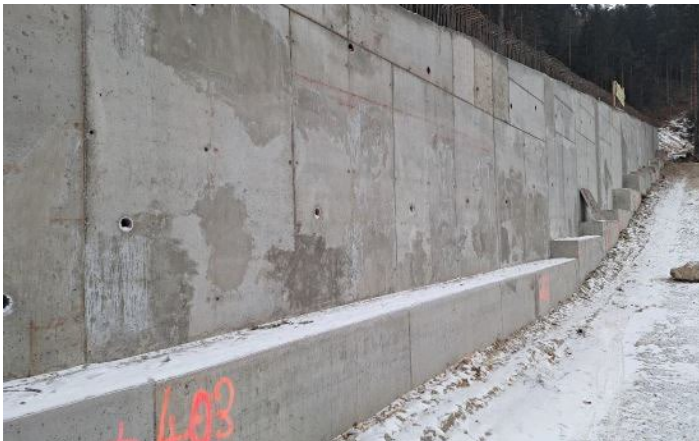
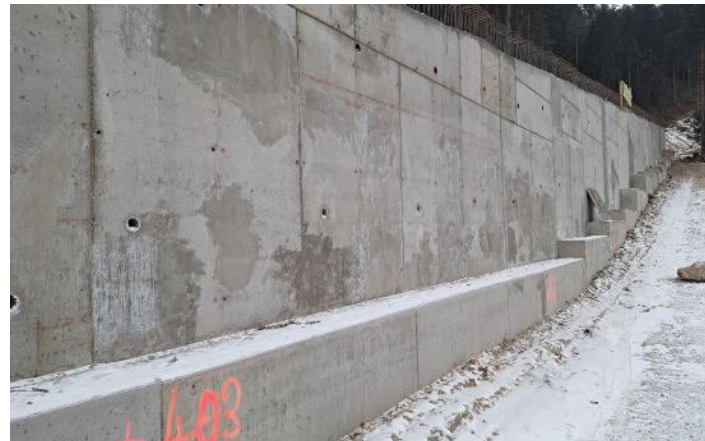
Figura 3 – Muri di sostegno NV06

Im Berichtszeitraum wurden an der Baustelle Villnöß die Arbeiten für den Bau der Zufahrtsstraße zum Fensterstollen N04 – NV06 aufgenommen. Am Portal des Fensterstollens wurden Injektionsbohrungen zur horizontalen Befestigung des Portals vor dem Beginn des Ausbruchs eingeleitet.

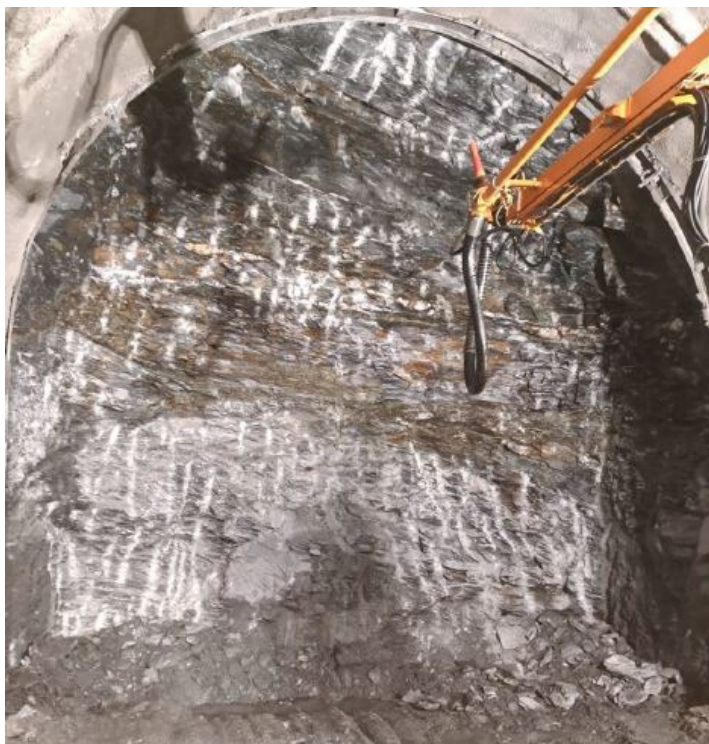
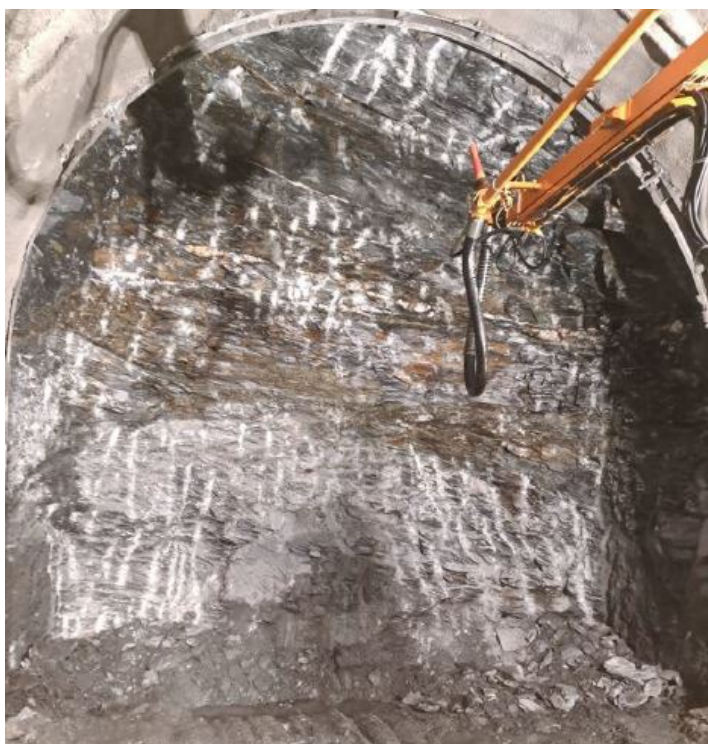
*Figura 5 – Fronte di scavo della finestra di Chiusa*

Im Berichtszeitraum und genauer gesagt ab Juli 2024 wurden die Arbeiten für den traditionellen Vortrieb des Fensterstollens aufgenommen. Im Berichtszeitraum wurden insgesamt 145 m Vortrieb realisiert.

Gemäß den vorherigen Angaben wurde der Ausbruch des Fensterstollens Klausen im Juli 2024 mit traditionellem Vortrieb aufgenommen. In geologischer Hinsicht ist der Tunnelverlauf ab dem Tunnelportal durch eine erste kurze Strecke in Geröllablagerungen geprägt und setzt sich dann im Gebirge fort, das in einem kurzen Abschnitt aus Porphyroiden und dann aus Phylliten besteht.
