## TECHNISCH- WISSENSCHAFTLICHES KOMITEE

Halbjahresbericht  
Jänner – Juni 2025

## COMITATO TECNICO SCIENTIFICO

Relazione semestrale  
gennaio - giugno 2025

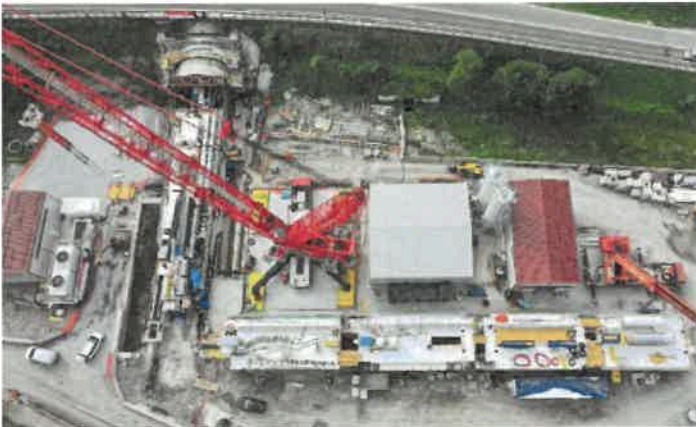
Presso il cantiere di Funes, nel mese di gennaio 2025 è stato avviato il montaggio della TBM, che si è concluso nel mese di maggio 2025. Nel mese di aprile 2025 è stata avviata la produzione dei conci prefabbricati per il rivestimento della finestra, ancora in corso al mese di giugno. Nel mese di giugno è iniziata l'attività di scavo della finestra.

Figura 2- Avvio scavo finestra Funes con TBM

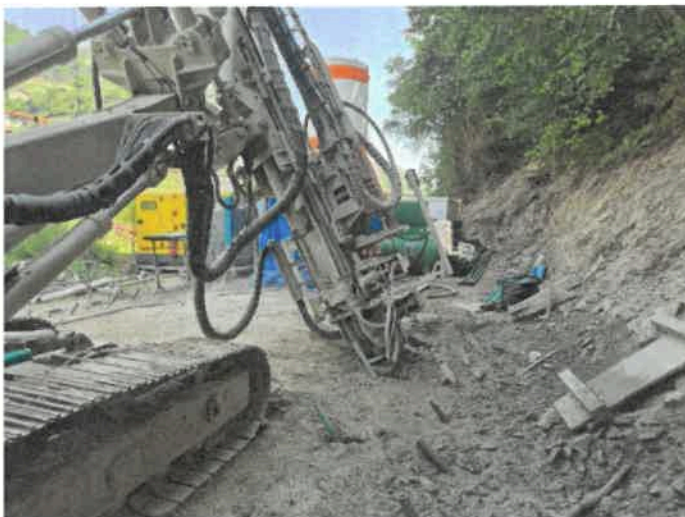
Nel periodo di riferimento sono proseguite le attività di realizzazione delle viabilità di accesso alla finestra costruttiva NV04 – e di servizio NV06 e le perforazioni ed iniezioni per il consolidamento orizzontale dell'imbocco della finestra.

Figura 3 – Consolidamenti imbocco da piano campagna

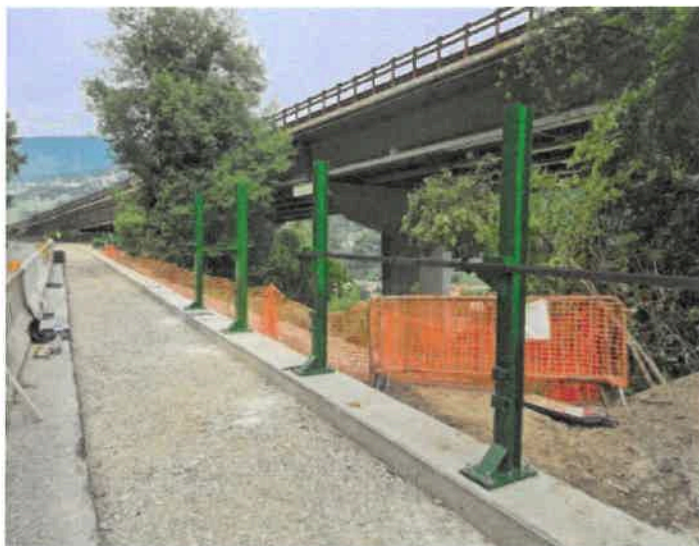
Nel mese di giugno, nell'area del cantiere di Chiusa, è stata inoltre avviata l'installazione di barriere antirumore lungo la SS 242 Dir. della val Gardena.

Figura 4 – Installazione barriere antirumore lungo la SS 242

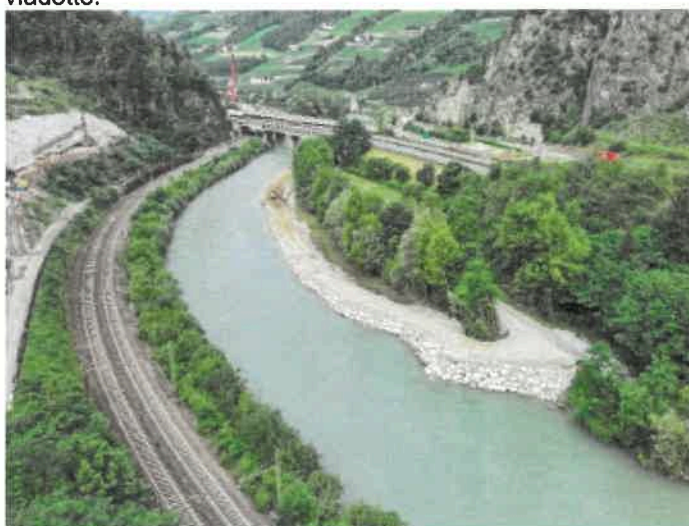
A partire dal mese di aprile 2025 sono stati avviati alcuni lavori preliminari di sistemazione idraulica consistenti nella realizzazione di un argine provvisorio del fiume Isarco nella zona del viadotto.

Figura 5 – Argine provvisorio

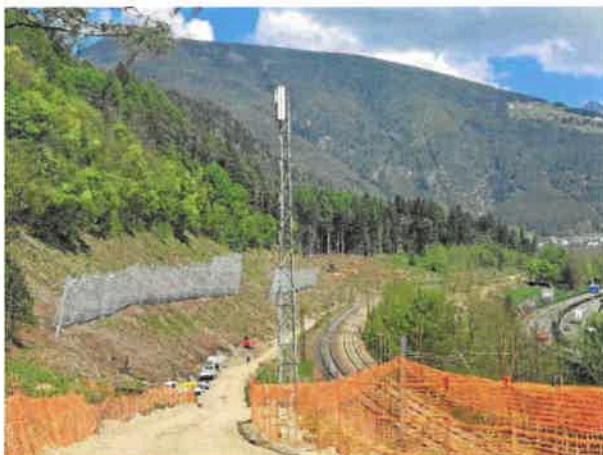
Nel periodo di riferimento della presente, è stata ultimata l'installazione delle barriere paramassi a protezione del rilevato ferroviario che verrà spostato verso monte così da permettere l'inserimento del terzo binario per la Variante ferroviaria della Val di Riga.

Figura 1: RI21B - Installazione reti paramassi

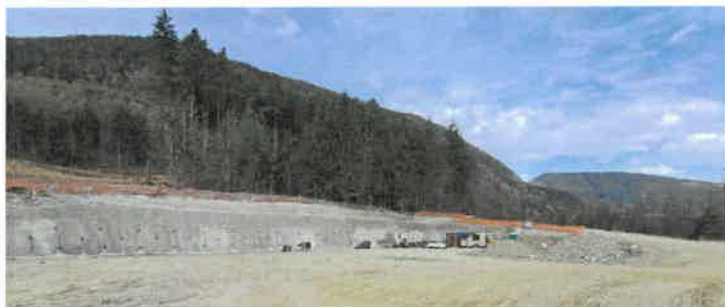
Inoltre, è stata predisposta l'area sulla quale verrà realizzato il futuro piazzale tecnologico di Varna per gestire la deviazione che dalla Linea del Brennero porta alla Val di Riga

Figura 2: RI51\_02 - Piazzale tecnologico Bivio Varna

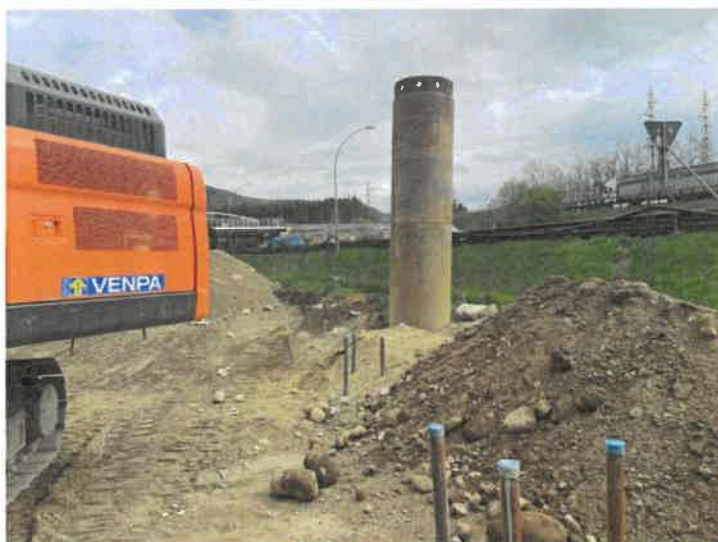
Nel periodo di riferimento della presente relazione, è proseguita l'esecuzione della paratia di pali lato Varna per la realizzazione del tratto in artificiale della galleria "Olimpia" che sottoattraverserà l'Autostrada del Brennero

Figura 3: GA01 - Esecuzione paratia pali lato Varna

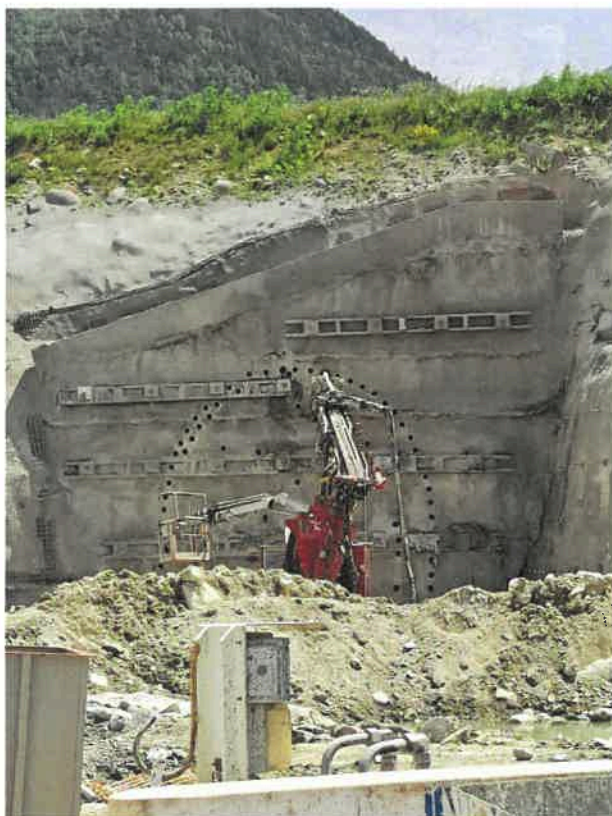
È stata inoltre completata l'opera di imbocco del tratto in naturale della galleria "Olimpia" che sottoattraverserà la strada statale SS12

Figura 4: GA03 - Imbocco Galleria Olimpia lato Naz-Sciaves

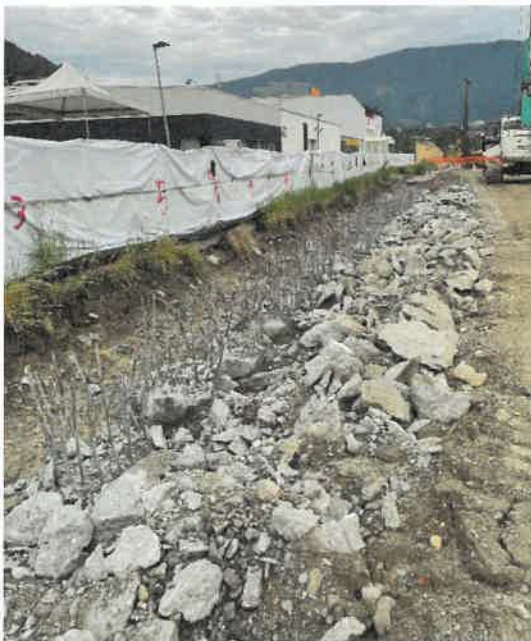
A partire dalla zona produttiva di Raut è stata realizzata l'opera di sostegno tramite pali di grande diametro necessaria per l'abbassamento della linea ferroviaria. Tale abbassamento è funzionale all'innesto sulla galleria artificiale per la quale è stata eseguita l'opera di sostegno tramite pareti chiodate. È inoltre stata avviata la realizzazione del solettone di fondo dei primi 21 conci. All'interno della galleria verrà realizzato l'innesto con la nuova bretella ferroviaria della Val di Riga.

Figura 6: RI31 - Paratia di pali grande diametro

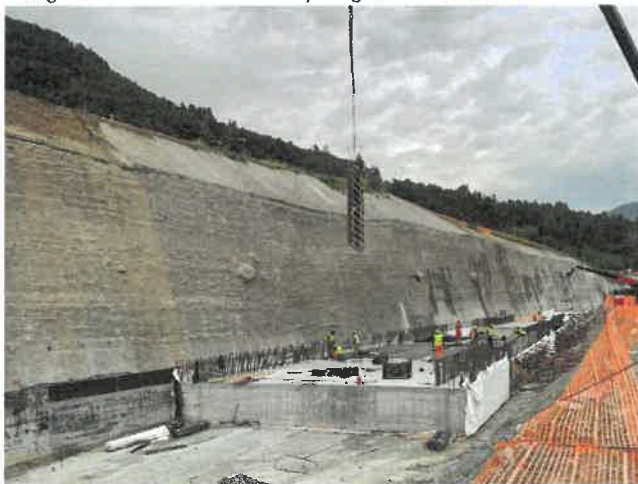
Figura 5: GA06 - Parete chiodata e solettone di fondo

Abbildung 6: GA06 – Genagelte Wand und Bodenplatte

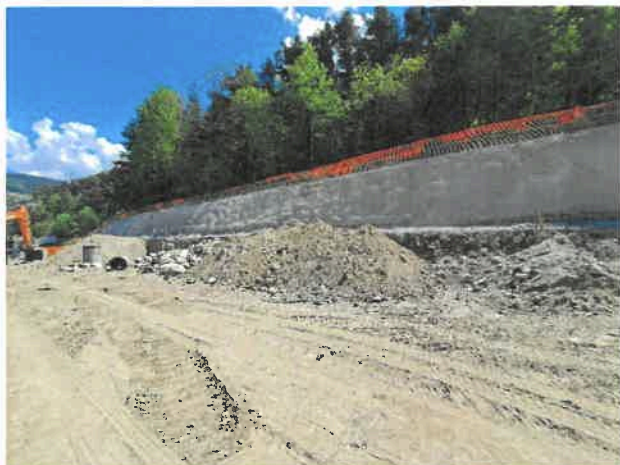
A valle della Galleria artificiale, oltre il ponte stradale della SS49, è stata avviata l'esecuzione delle opere di sostegno necessarie alla realizzazione dei nuovi rilevati e trincee per la deviazione planimetrica della linea storica.

Figura 7: TR41 - Parete chiodata
