## TECHNISCH- WISSENSCHAFTLICHES KOMITEE

Halbjahresbericht  
Juli – Dezember 2025

## COMITATO TECNICO SCIENTIFICO

Relazione semestrale  
luglio - dicembre 2025

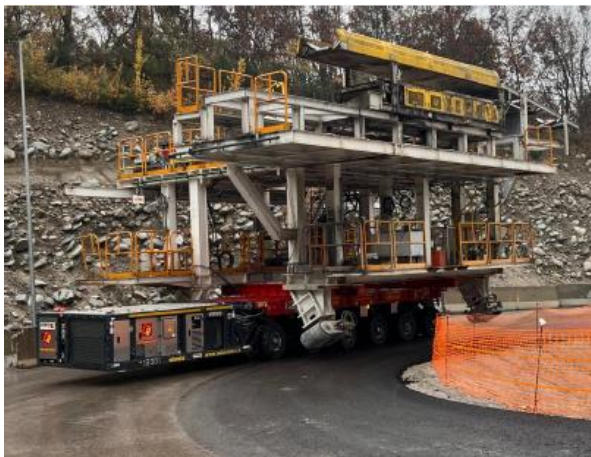
Figura 1 – Smontaggio TBM di Forch (ottobre 2025)

Nel mese di settembre 2025 è stato ultimato lo scavo della finestra costruttiva di Forch. A seguire, è iniziato lo smontaggio della TBM e la realizzazione dell'invert.

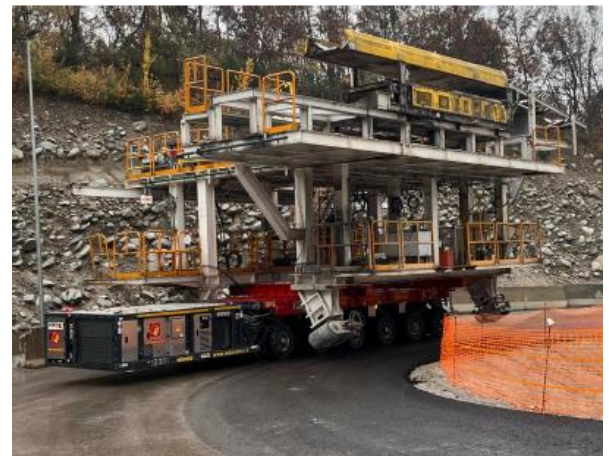
Bild 1 – Demontage der TBM von Forch (Oktober 2025)

Im Monat September 2025 ist der Ausbruch des Fensterstollens Forch vollendet worden. Unmittelbar darauf haben die Demontage der TBM sowie die Errichtung des Inverts begonnen.

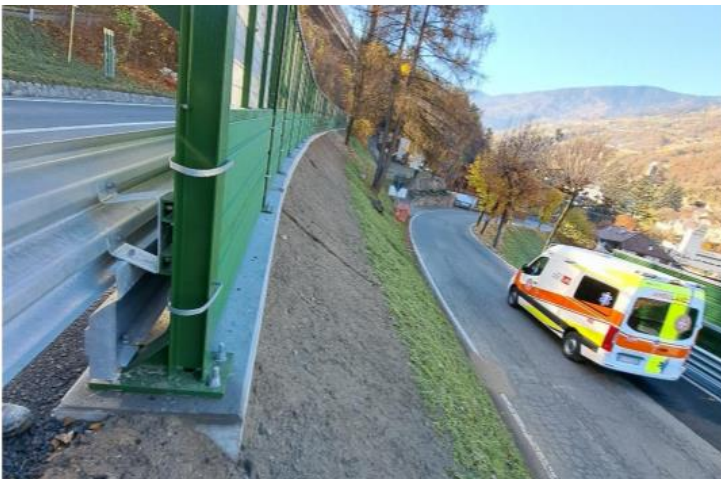
Figura 4 – Barriere antirumore

Nel periodo di riferimento, inoltre, nell'area del cantiere di Chiusa, sono state installate barriere antirumore per un'estensione di 85 m lungo la SS 242 Dir. della val Gardena.

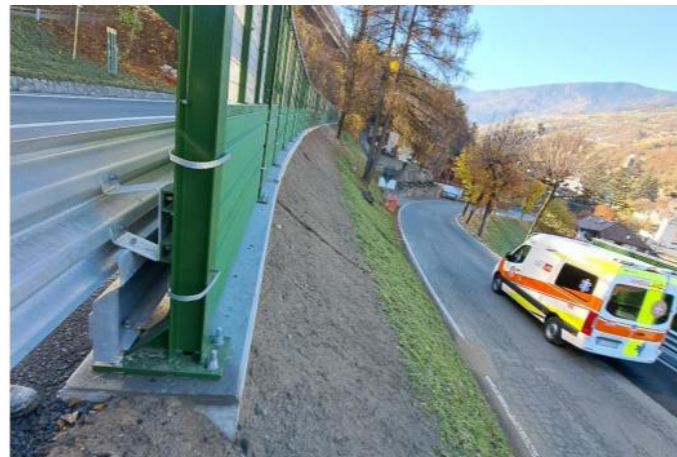
Bild 4 – Lärmschutzwände

Im Berichtszeitraum sind entlang der SS242 in Richtung Grödnertal 85 m Lärmschutzwände errichtet worden.

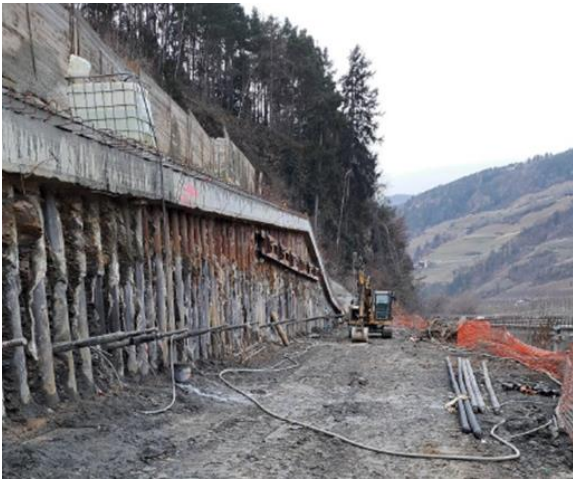
*Figura 2 – Paratia per viabilità di accesso all'imbocco della galleria Gardena (NV06) – dicembre 2025*

Nel periodo di riferimento sono proseguite le attività di realizzazione delle viabilità di accesso alle aree di cantiere della finestra costruttiva (NV04) e della galleria Gardena (NV06).

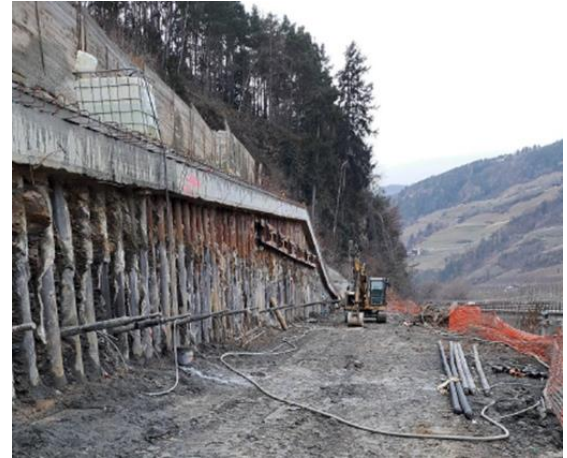
*Bild 2 – Schottwand der Zufahrtsstraße am Eingang des Grödnertunnels (NV06) – Dezember 2025*

Im Berichtszeitraum sind außerdem die Bauarbeiten für die Zufahrtstraßen zu den Baustellen des Fensterstollens (NV04) und des Grödnertunnels (NV06) fortgesetzt worden.

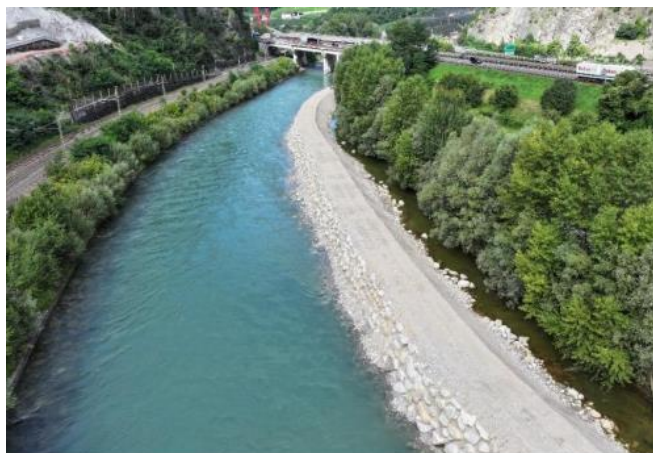
Figura 5 – Argine provvisorio (luglio 2025)

Nel periodo di riferimento sono stati ultimati i lavori per la sistemazione idraulica del fiume Isarco, consistenti nella realizzazione di un argine provvisorio nella zona dove verrà realizzato il viadotto di collegamento tra le gallerie Gardena e Scaleres, ed è stata risolta l'interferenza con la pista ciclabile.

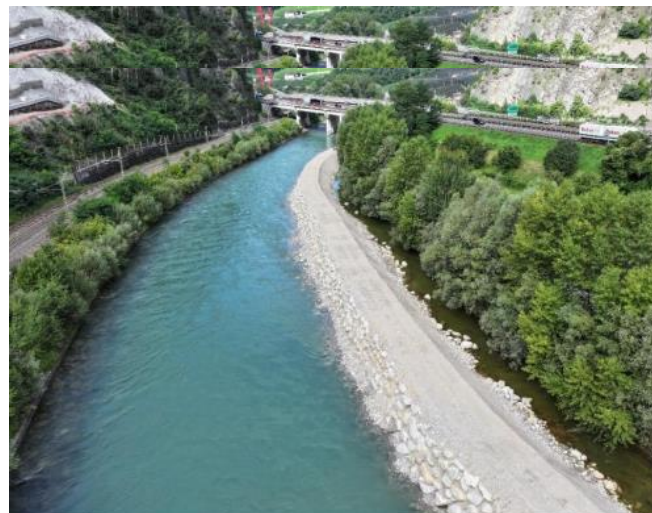
Bild 5 – Provisorischer Damm (Juli 2025)

Im Berichtszeitraum sind die Arbeiten zur Regulierung der Eisack abgeschlossen worden, nämlich der Errichtung eines provisorischen Damms im Bereich der zu errichtenden Brücke zwischen den Grödner und den Schalderer Tunnel, wobei auch die Interferenz mit dem Fahrradweg beseitigt worden ist.

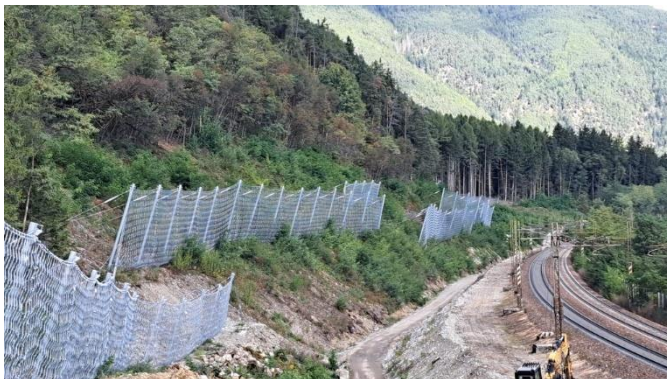
Figura 1: RI21 – Allargamento rilevato linea storica

Nel periodo di riferimento della presente, si è proceduto con l'allargamento del rilevato ferroviario della linea storica del Brennero necessario per lo spostamento dei binari Pari e Dispari al fine di inserire il nuovo binario della Val di Riga.

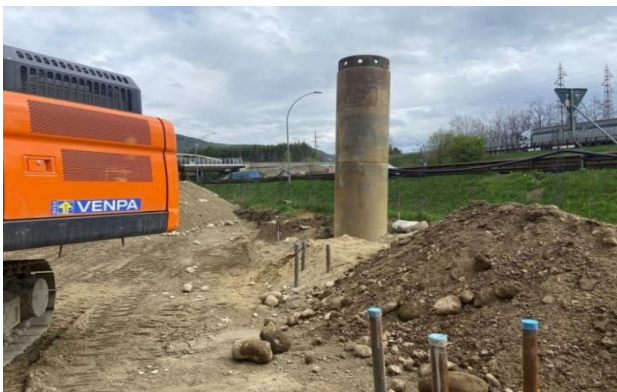
Figura 2: GA01 – Esecuzione paratia pali lato Varna

Nel periodo di riferimento della presente relazione, è proseguita l'esecuzione della paratia di pali lato Varna per la realizzazione del tratto in artificiale della galleria "Olimpia" che sottoattraverserà l'Autostrada del Brennero.

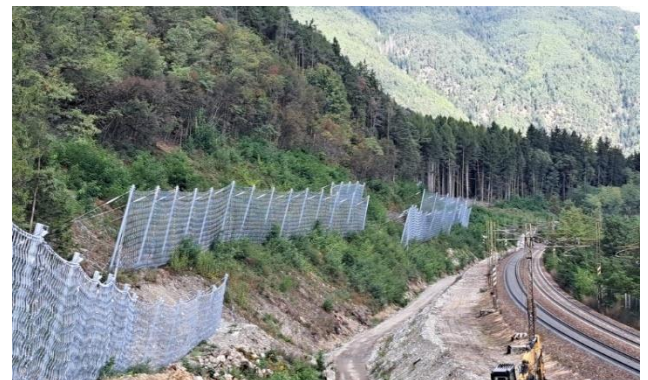
Bild 2: RI21 – Erweiterung des Bahndamms der Bestandsstrecke der Brennerbahn

Im Berichtszeitraum ist der Bahndamm der Bestandsstrecke der Brennerbahn erweitert worden, um das Gleis 1 und das Gleis 2 verschieben und das neue Gleis des Riggertals einfügen zu können.

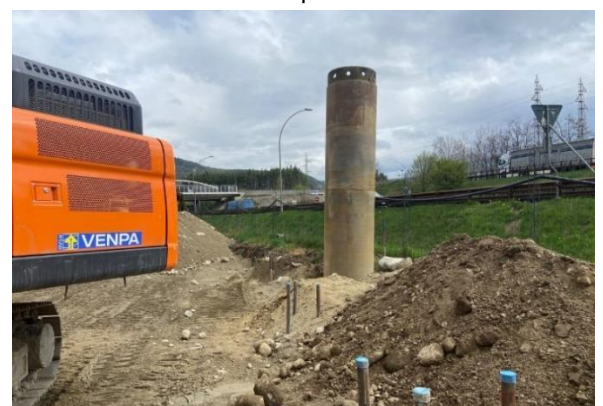
Bild 2: GA01 – Errichtung der Pfahlwand, Seite Vahrn

Im Berichtszeitraum wurde auf der Seite von Vahrn der Bau der Pfahlwand für den Bau des in offener Bauweise vorgeführten Abschnitts des „Olympia-Tunnels“ fortgesetzt, der die Brennerautobahn unterqueren wird.

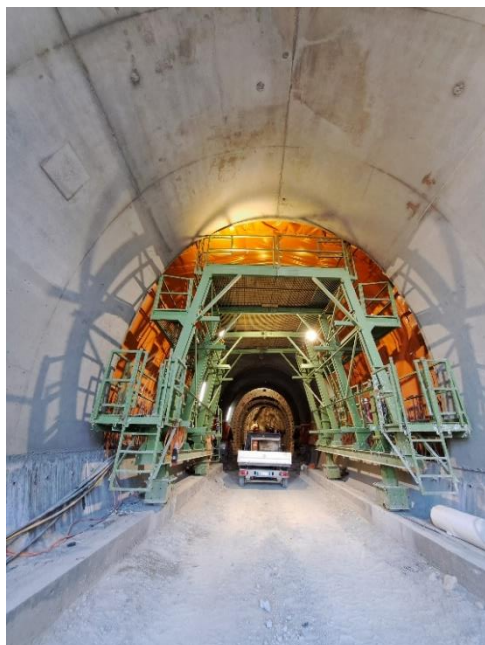
Figura 3: GA01 - Imbocco Galleria Olimpia lato Naz-Sciaves

È in corso lo scavo in tradizionale della galleria naturale “Olimpia” che sottoattraverserà la strada statale SS12 in direzione Bressanone. Al periodo della presente relazione sono stati scavati circa 50 m e rivestiti 12 m di galleria.

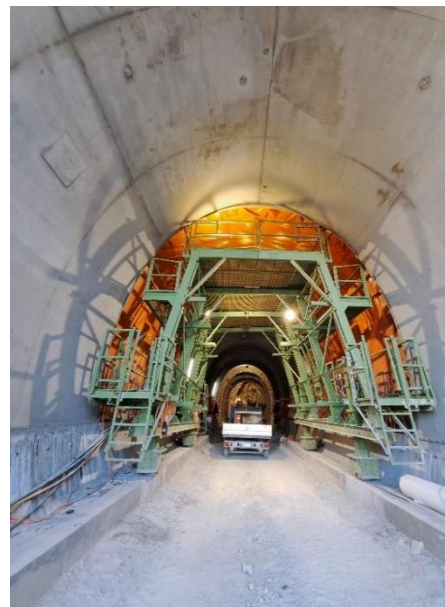
Bild 3: GA01 – Einmündung des Olympia-Tunnels, Seite Natz-Schabs

Der bergmännische Vortrieb des „Olimpia“-Tunnels, der die Staatsstraße SS12 in Richtung Brixen unterqueren wird, ist im Gange. Im Berichtszeitraum sind ca. 50 m ausgebrochen und 12 m verkleidet worden.

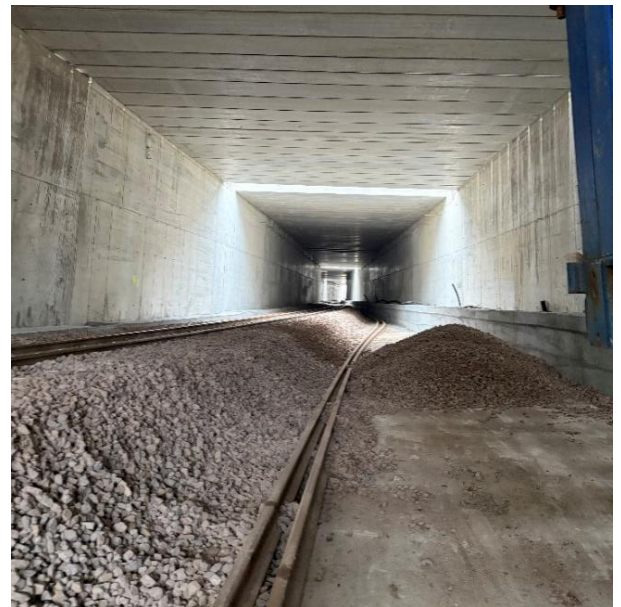
*Bild 5: GA06 – Künftiger Anschlusspunkt der Eisenbahn-  
verbindung*

Tale abbassamento è funzionale all'innesto sulla galleria artificiale della quale sono stati realizzati 22 conci e la relativa sovrastruttura ferroviaria. All'interno della galleria verrà realizzato l'innesto con la nuova bretella ferroviaria della Val di Riga.

Diese Absenkung ist für den Anschluss an den offenen vorgetriebenen Tunnel notwendig, von dem 22 Tübbinge samt ihrem Eisenbahn-Oberbau ausgeführt worden sind. Im Tunnel wird der Anschluss der neuen Riggertalschleife hergestellt werden.

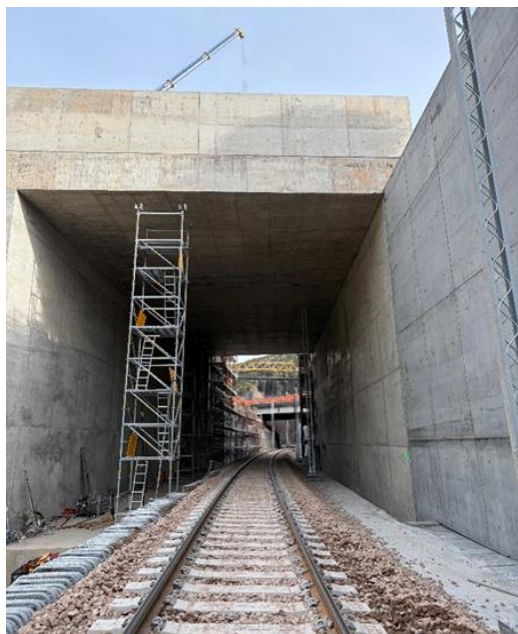
Figura 7: GA07 - Completamento galleria artificiale

A valle della fermata è stata completata la galleria artificiale in sostituzione dell'esistente ponte stradale, con conseguente ripristino della viabilità soprastante.

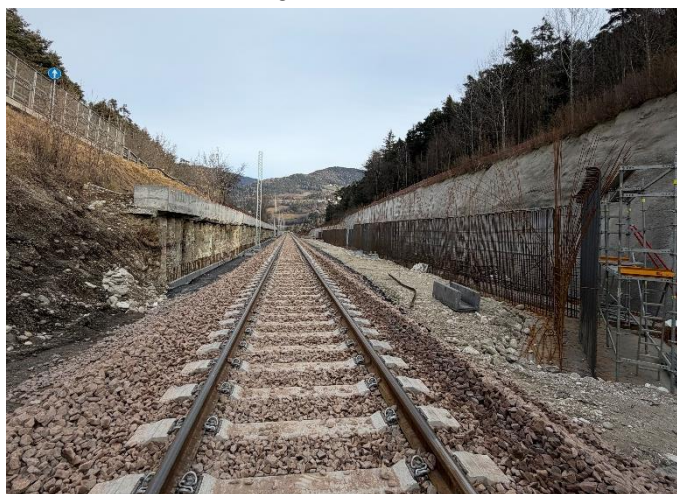
Figura 8: TR41 e RI41 - Completamento opere

Infine, oltre il ponte stradale della SS49, è stata completata la realizzazione dei nuovi rilevati e trincee per la deviazione planimetrica della linea storica con relativa sovrastruttura ferroviaria, oltre che il muro di sostegno lato strada.
